**AVISO DE INTENÇÃO DE CONTRATAÇÃO POR DISPENSA DE LICITAÇÃO**

# LAUDO TÉCNICO

- BANHEIRO E.M.E.I DIVA MARIA SABEDOTTI FORNARI-

REFORMA BANHEIRO E.M.E.I DIVA MARIA SABEDOTTI FORNARI

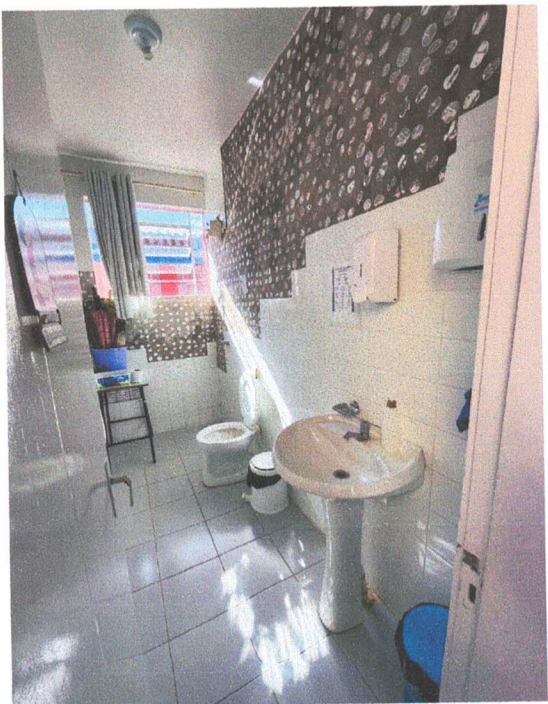
| Nº | Fotografia | Descrição |
|---|---|---|
| 01 | <p>Banheiro – visão geral</p> | <p>O revestimento da parede deste banheiro caiu em grande parte da área, com indícios de má aderência nos pontos restantes. A situação atual deste revestimento apresenta grande risco para os usuários.</p> <p>O ambiente também não apresenta a acessibilidade necessária para crianças.</p> |

Diante da vistoria realizada e das análises efetuadas no banheiro constatou-se grande presença de deslocamento do revestimento, umidade e falta de acessibilidade baseada no uso do memo.

Com isso, de maneira global pode-se afirmar que o elemento analisado necessita de intervenções urgentes por apresentar grandes sinais de comprometimento da estabilidade do revestimento, bem como a adaptação dos aparelhos conforme o uso do mesmo (instalação de aparelhos infantis).

Todas as ocorrências de anomalias devem ser corrigidas no prazo de 1 meses, com o objetivo de permitir a não evolução dos problemas observados. Ainda, caso as manifestações patológicas não forem corrigidas no prazo determinado, provavelmente ocorrerá uma maior aceleração desta degradação, podendo afetar diretamente a segurança estrutural da edificação.
